CARACTERIZAÇÃO DO ACÚMULO DE BORRACHA POR MEIO DE PROCESSAMENTO DE IMAGENS E POR ANÁLISE DAS OPERAÇÕES DE POUSOS E DECOLAGENS

Tiago Silveira de Andrade Aquino, Francisco Heber Lacerda de Oliveira, Gustavo Mota
Universidade Federal do Ceará,

PAPER ID: SIT158

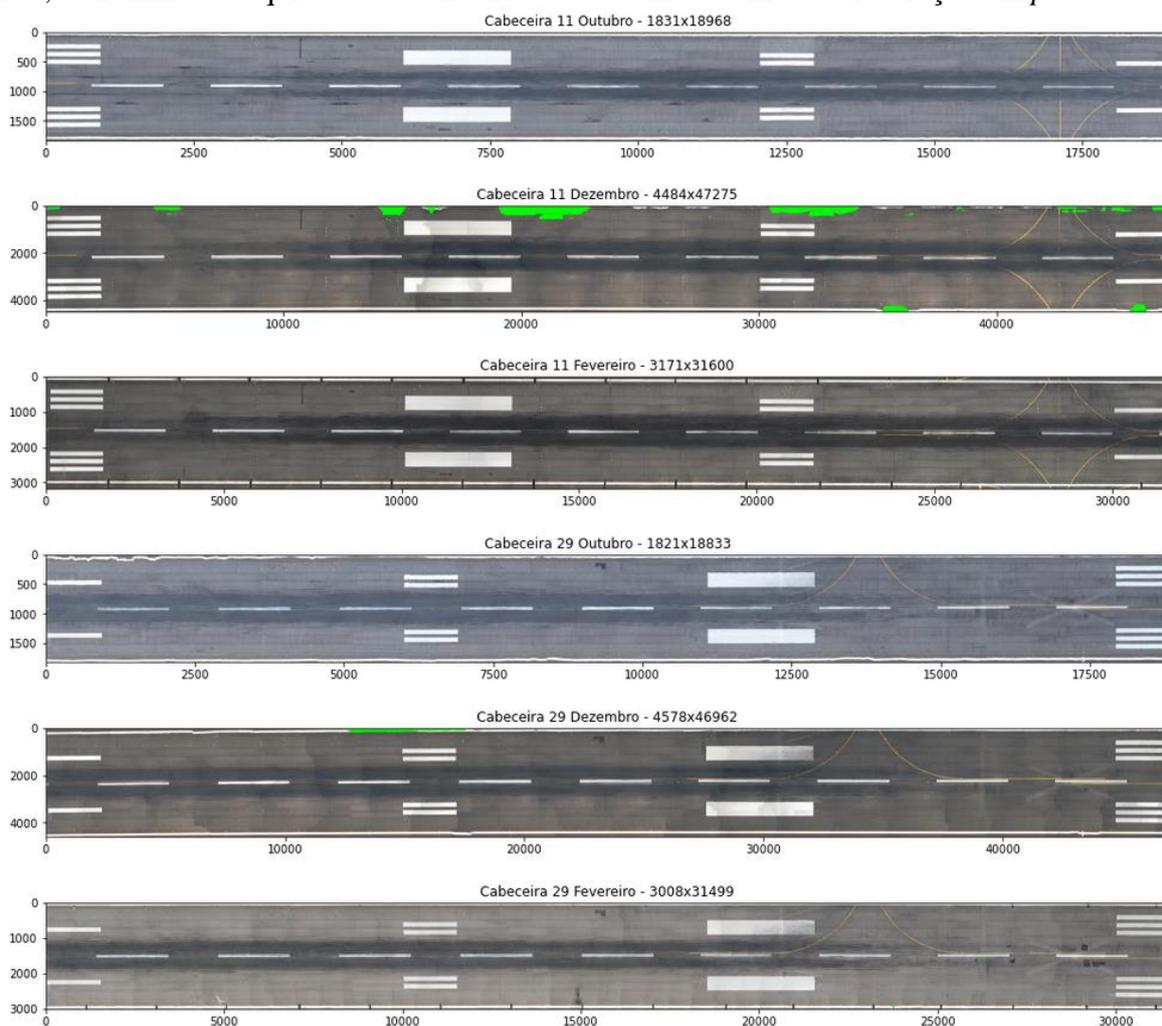
Figura 1: Mosaicos gerados, por período, cabeceira, e com a respectiva resolução

29, respectivamente. Assim, para cada coleta, foram gerados dois mosaicos. O *software* utilizado foi o Bentley Contextcapture v19.1. Devido às diferenças quanto ao volume de imagens de cada conjunto, de cada cabeceira, apesar de que as capturas individuais tenham uma alta resolução comum, os mosaicos podem se diferenciar na quantidade de *pixels*. A Figura 1 apresenta os mosaicos por cabeceira em cada mês e a resolução em *pixels*.

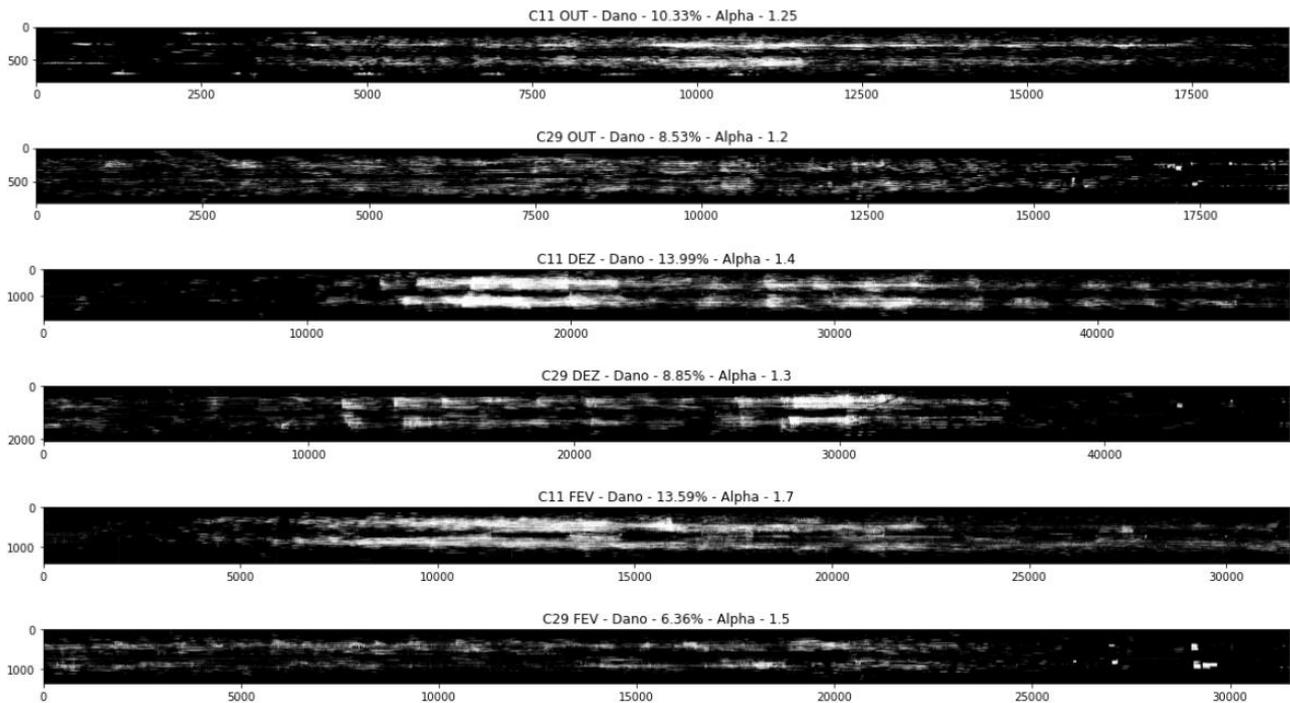
Figura 2: Resultados da aplicação da segmentação nos mosaicos originais e a estimativa de área emborrachada (dano).

A Figura 2 apresenta os resultados da aplicação do algoritmo de segmentação juntamente das estimativas da área emborrachada (dano) determinada em cada imagem. Os eixos X e Y representam respectivamente o comprimento e a altura em *pixels* de cada imagem. Observa-se, portanto, as diferenças de resolução entre as imagens, mas que foram uniformizadas para este processo.

Observa-se na Figura 2 que, por meio da aplicação do algoritmo de segmentação, houve maior acúmulo na cabeceira 11 da pista do que na cabeceira 29, indicando maior frequência de operações de pousos nesta cabeceira. Infere-se ainda que houve um incremento no emborrachamento de outubro para dezembro, mas um decréscimo de dezembro para fevereiro. Este último fato é explicado pela ocorrência de manutenção em período entre as datas de obtenção destas duas capturas. Outra observação é de que os parâmetros *alpha* não são uniformes (aproximadamente iguais) entre campanhas de capturas. É inclusive, impreciso apontar um padrão claro capaz de indicar qual o *alpha* adequado para a imagem seguinte com base no encontrado para a anterior.

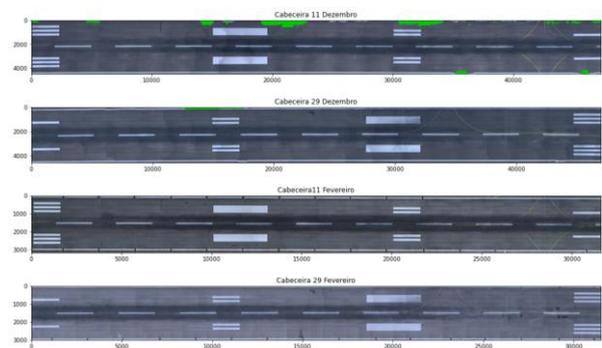
Figura 3: Imagens das cabeceiras 11 e 29 dos meses de dezembro/21 e fevereiro/22 após calibragem

e o contraste geral originais de cada imagem calibrada. A Figura 3 apresenta os mosaicos calibrados das capturas dos meses de dezembro/21 e fevereiro/22.

A partir das quatro imagens da Figura 3, aplicou-se a segmentação, obtendo então os resultados apresentados na Figura 4. Os parâmetros *alpha* mais adequados foram os mesmos aplicados nas imagens originais e as estimativas obtidas também foram preservadas. Além disso, a região segmentada permaneceu inalterada em ambas as aplicações.

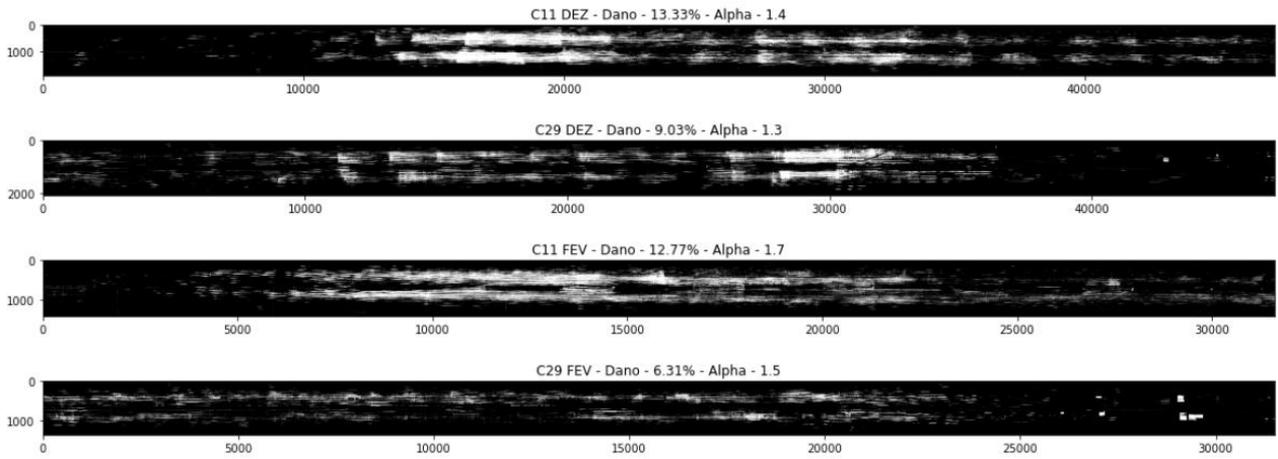
Figura 4: Resultados da segmentação nas imagens após calibragem e a estimativa de área emborrachada (Dano).

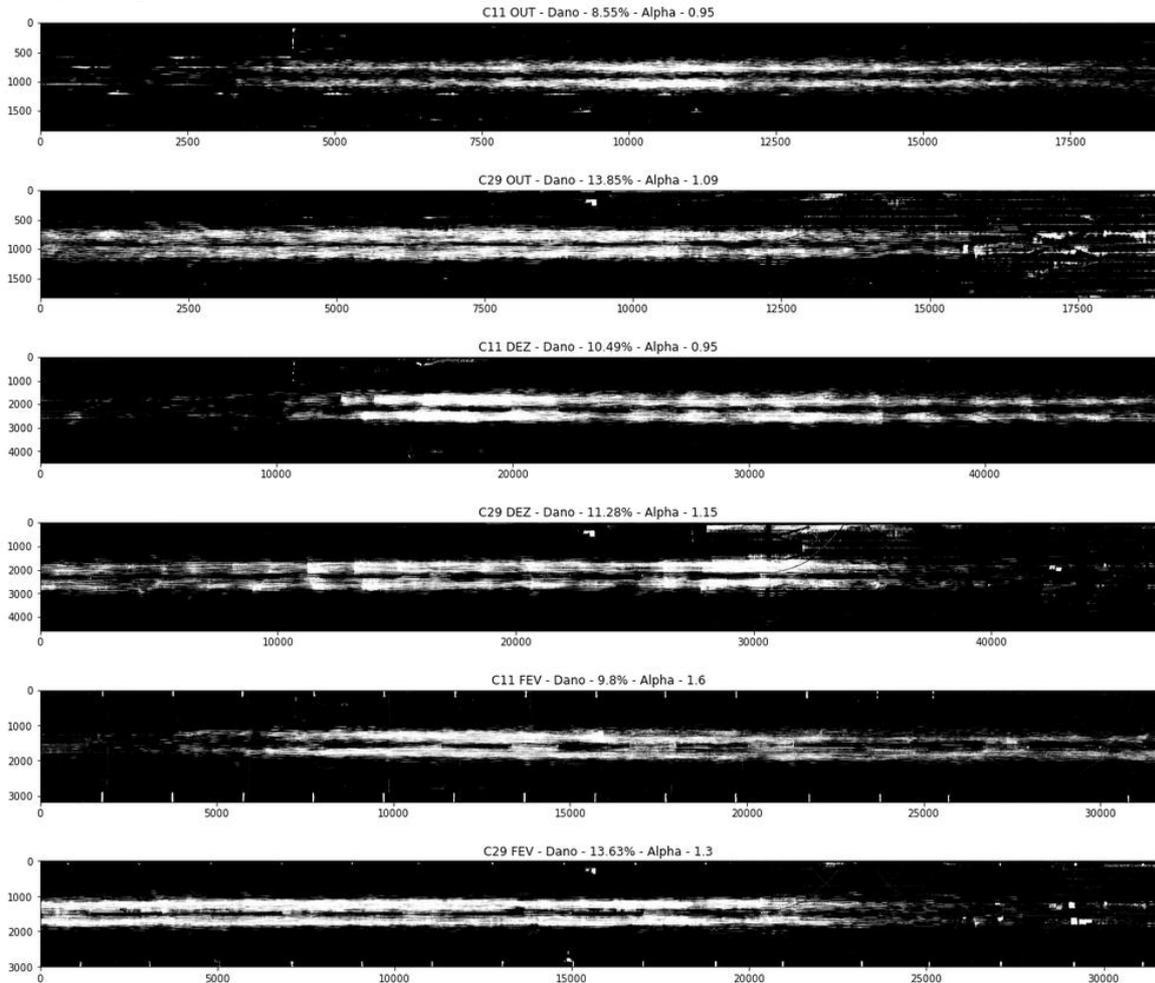
Figura 5: Resultados da aplicação da segmentação nas imagens originais sem calibragem.

cortadas e nas imagens calibradas. A Figura 5 apresenta os mosaicos sem calibração e sem os cortes e a Figura 6 apresenta os mosaicos com a calibração, porém sem os cortes.

Sem os cortes, os resultados não seguem o mesmo padrão anterior e não possuem comportamento condizente com os da Tabela 1. Desta maneira os dados erroneamente sugerem que a cabeceira 29 possuiu maior acúmulo com relação à 11, conseqüentemente maior frequência de operações. Além disso, indicam que para a cabeceira 11 houve um aumento gradual, ao passo que para a 29 houve um decaimento em dezembro/21, com relação a outubro/21. Com relação a fevereiro/22, haveria um aumento comparado com dezembro/21. Esses resultados das imagens

não cortadas e sem calibragem não são corroboram com os dados de volume de operações, demonstrando que a restrição do estudo à porção central da pista impacta na consistência final dos dados. A operação de corte do mosaico ainda elimina regiões das laterais que contam com pinturas da pista e artefatos, como observado nos mosaicos de dezembro/21, que interferem na segmentação.

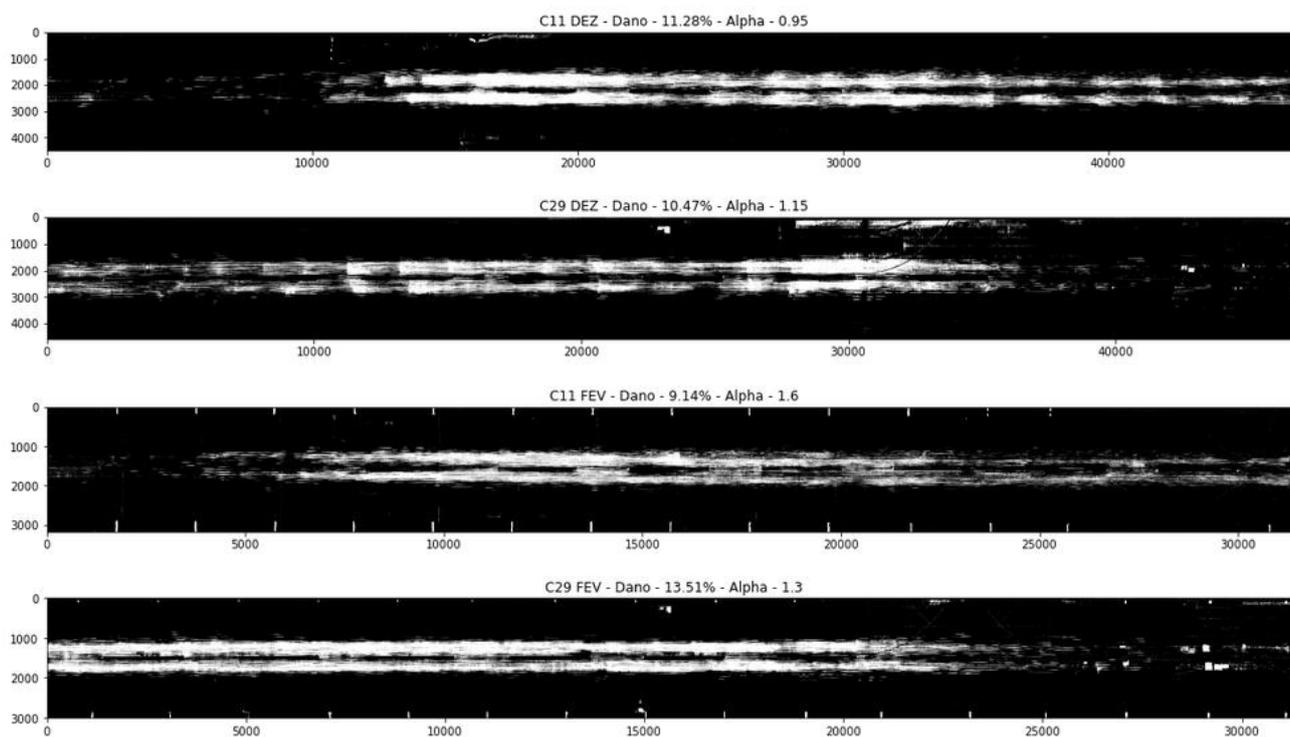
Figura 6: Resultados da aplicação da segmentação nas imagens calibradas sem os cortes

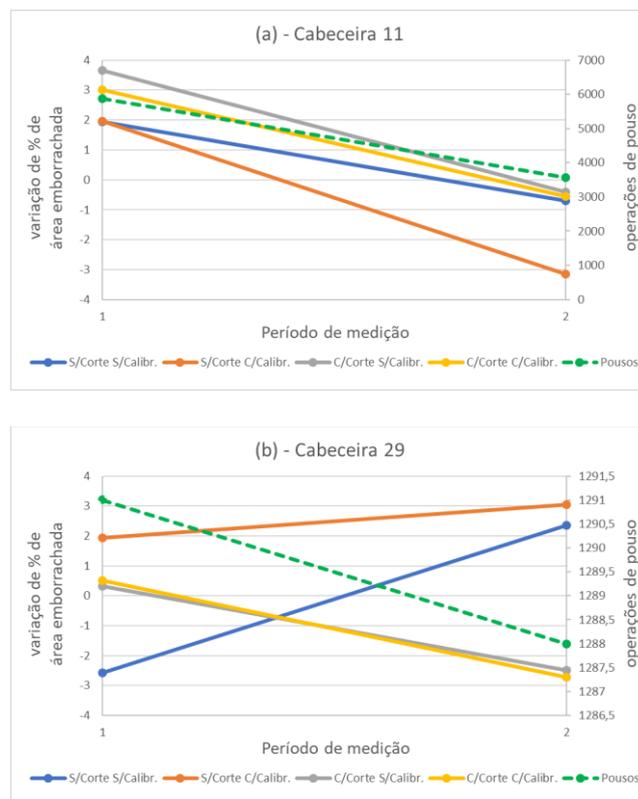
Figura 3: Variação percentual da área emborrachada entre as datas de levantamento na cabeceira 11 (a) e na cabeceira 29 (b)

Foi comparada então a evolução do percentual de área emborrachada com o volume de operações de pouso ocorrido nestes mesmos períodos. A Figura 3 apresenta a representação gráfica destas variações na cabeceira 11 (a) e na cabeceira 29 (b). Observa-se que as opções de análise das imagens utilizando a restrição de área avaliada (corte) tendem a seguir a mesma variação de operações de pouso naquela cabeceira, um possível indicativo de correlação. A inclinação menos acentuada da variação de emborrachamento observado na figura 3(b) pode ter sido causada por uma menor eficiência na remoção de borracha desta cabeceira, ou uma combinação de maior emborrachamento causado pela influência de uma maior temperatura ambiente que ocorre neste período do ano na região.

O maior volume observado na frequência de operações de pouso sugeria que a cabeceira 11 deveria possuir maior percentual de depósito de borracha que a cabeceira 29. Além disso, os valores sugeriam ainda que o depósito deveria ter sido maior entre outubro/21 e dezembro/21 do que entre dezembro/21 e fevereiro/22 em ambas as cabeceiras.

As imagens demonstram, contudo, uma redução da área emborrachada entre dezembro/21 e fevereiro/22, justificado possivelmente pela ocorrência de remoção de borracha após a data de captura de dezembro/21. Isso sugere ainda que, mesmo após essa remoção, o acúmulo de borracha tenha sido menor no segundo período em decorrência de um menor volume de tráfego.
